EVJE SENTRUM

Lianvegen 1C

Tilstandsrapport

📍 Lianvegen 1 C, 4735 EVJE
📖 EVJE OG HORNNES kommune
gnr. 50, bnr. 32, snr. 7

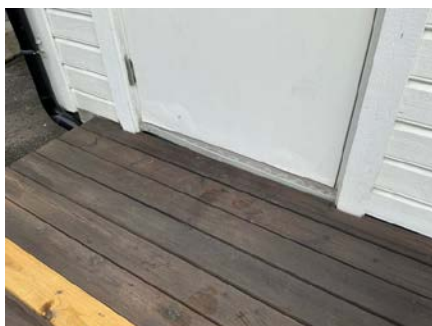
Defekt lås på balkongdør kjøkken. Inngangsdør tar litt i karm, vurdere noe justering. Inngangsdør nede, løst beslag under og noe fuktsvelling nedre del.

Noe vedlikehold/justering.

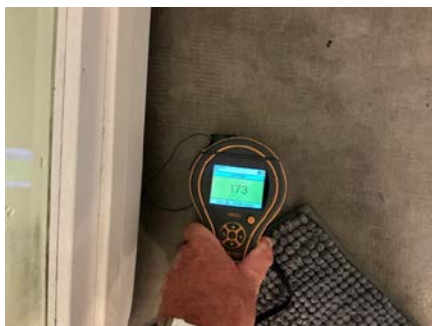
Ikke foretatt hulltaking da det er rør i rør system og dusjkabinett, slik at det ikke er noen fuktpåkjenning mot overflater.

Overflate fuktsøk utført med fuktindikator i våtsone, normalt utslag.

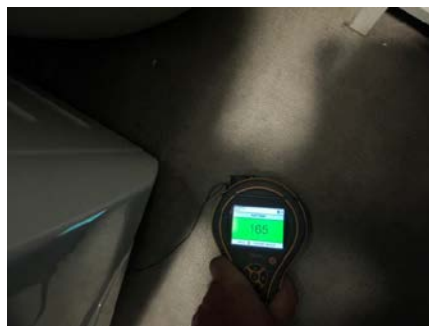
Ikke utført hulltaking fordi røropplegg vender mot baderom.

Overflate fuktsøk utført med fuktindikator i våtsone, normalt utslag.

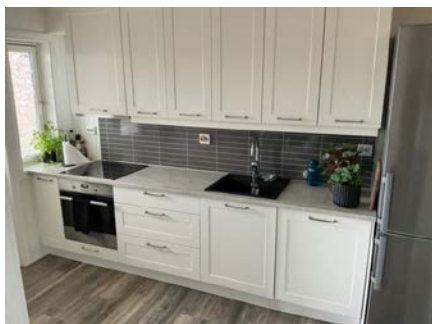
Lekkasjesensor montert. Denne skal fungere slik at den stenger vann til oppvaskmaskin dersom den føler lekkasje på sensorledninger.

Estimert levetid blandedbatteri liknende er ca 15 år. Estimert brukstid oppvaskmaskin er ca 10 år. Estimert brukstid ventilator er ca 15 år.

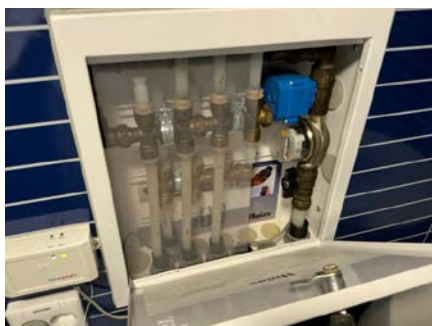
Vannledninger av rør i rør. Fordelerskap plassert i vaskerom og har synlig drensrør i skap og ved gulv.

Stoppekran plassert i skap.

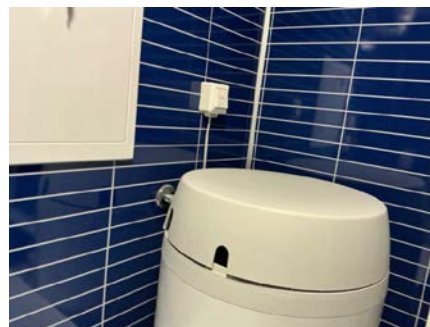
TG 1 Varmtvannstank

Varmtvannsbereider plassert i vaskerom. Estimert levetid på bereder er 15-25 år. Fast tilkoblet strøm.
