YTRE VÅGSBYGD / VOIEBYEN

Tilstandsrapport

📍 Korvettveien 54 B, 4624 KRISTIANSAND S

Befaringsdato: 01.10.2024

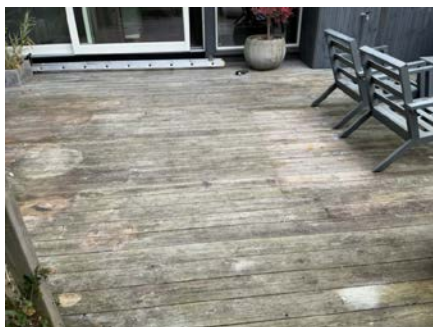
Balkong/terrasse med dekke av terrassebord.

Treverk og terrassebord fremstår med normal vær- og aldersslitasje. Normalt vedlikehold av terrassebord må påregnes. Med dette menes en årlig vask/rens av bord for å fjerne grønne og evt oppdatering av beis/maling mm.

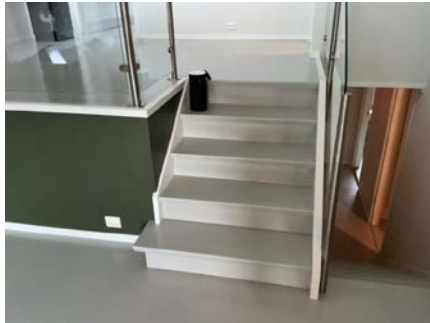
TG 1 Innvendige dører

Tredører. Dørene ble funksjonstestet for heng i karm og svill, funksjon OK.

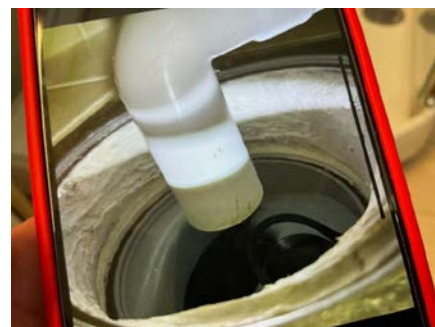
1 ETASJE > BAD

TG 2 Sanitærutstyr og innredning

Krakkelering i vasken. Utseendemessig avvik. Det er ikke synlig drencspalte under wc. Dette medfører at man ikke vil avdekke evt. lekkasje fra skjult systerne i vegg.

- Tiltak:

Bytte innredning om ønskelig. Man kan for ordens skyld lage drencspalte, men kan ikke garantere at det har den funksjonen det skal fordi det da kreves at det er tett membranløsning inni systerne slik at vann ikke ledes annen vei enn ut drencshull.

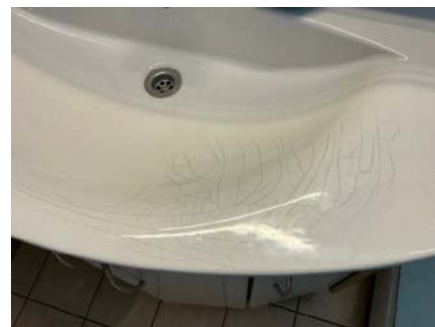
1 ETASJE > BAD

- Det er avvik:
- Krakkelering i vasken. Utseendemessig avvik. Det er ikke synlig drengspalte under wc. Dette medfører at man ikke vil avdekke evt. lekkasje fra skjult sisterner i vegg.
